Deelsaneringsplan

**Vml. stortplaats Mansberg
Herwendaalseweg te Groesbeek**

181046

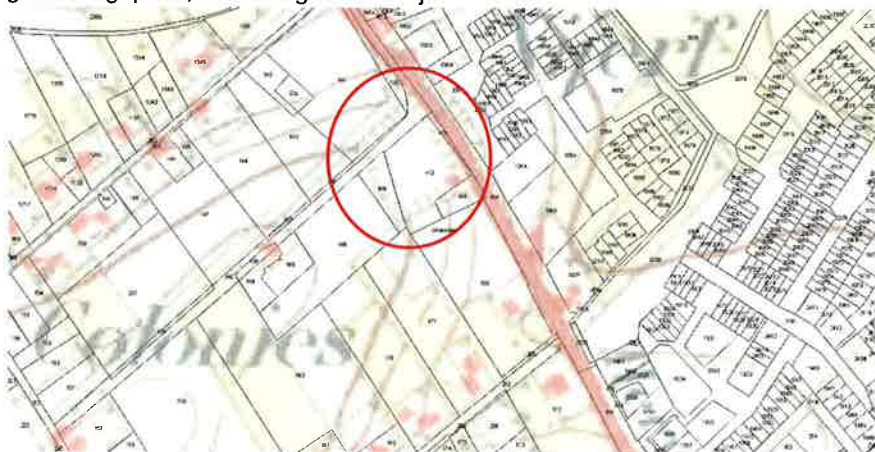
Kaart historische atlas 1930 met kadastrale indeling

Geschat wordt dat de totale stort een oppervlakte heeft van circa 4.600 m². Op basis van de kaart in de historische atlas van 1930, zie onderstaand, lijkt dit een aannemelijke grootte en wordt verwacht dat de vml. stort, alhoewel niet geheel afgeperkt, niet veel groter zal zijn.
